Effet des additions sur la microstructure et le comportement tribologique et en fatigue thermique des revêtements à base de NiAl obtenus par projection plasma

The effect of additions on the microstructure, tribological behavior and thermal fatigue of the NiAl coating, obtained by atmospheric plasma spraying (APS)

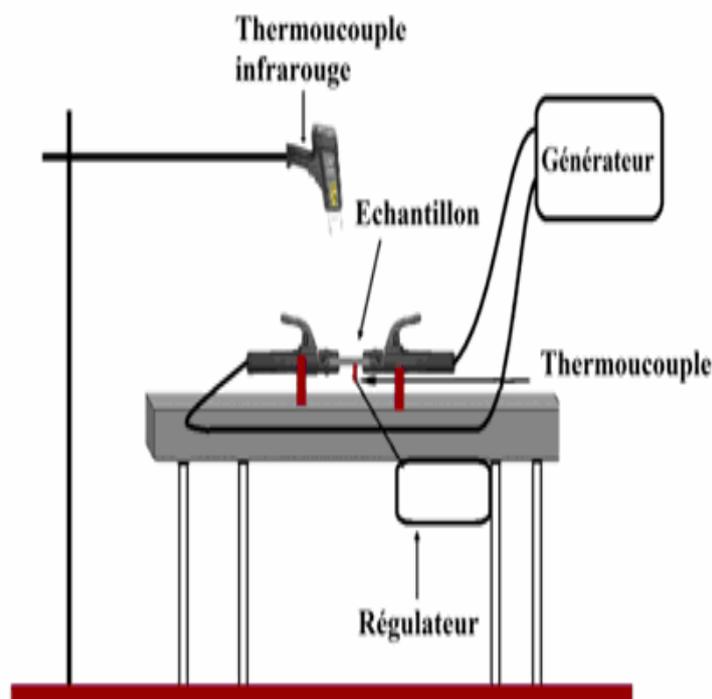
Le schéma du banc d'essai de fatigue thermique est présenté par la figure 1. L'éprouvette de dimensions $60 \times 05 \times 1,5 \text{ mm}^3$ est chauffée de manière continue par effet Joule suite au passage d'un courant, alors que son refroidissement se fait à l'air libre. Un régulateur-programmateur permet de fixer les limites maximales et minimales de la température au cours du chauffage et de refroidissement. Les caractéristiques du montage permettent d'assurer un chauffage de 100°C à 800°C en quelques secondes.

Figure. 1. Vue générale du banc d'essai de fatigue thermique.

Un pyromètre infrarouge est placé juste au-dessus de l'échantillon. L'apparition des fissures ou l'écaillage de revêtement ont été adoptés comme critères d'appréciation de l'endommagement du revêtement. La surface des échantillons est examinée visuellement par une loupe après chaque cycle.

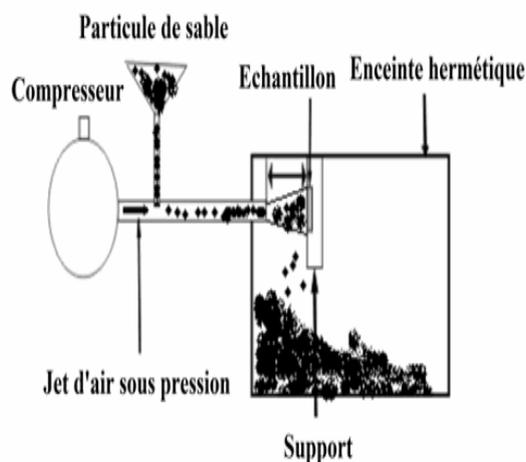
Les tests d'érosion ont été menés à température ambiante et en imposant un angle d'incidence de 90° entre le flux des particules en sable et la surface des échantillons à éroder, celle-ci est soigneusement placée sur une surface plate afin d'assurer des mesures appropriées (Fig. 2), L'érosion des échantillons est évaluée par la perte en masse au centre des échantillons, soit la région la plus soumise à l'érosion.

Figure. 2. Vue simplifiée du dispositif d'érosion.

La taille des particules du sable est de l'ordre de $54\ \mu\text{m}$ et la pression de l'air utilisé est de 2 bars. La perte de masse des échantillons en fonction de la masse du sable permet de déterminer le taux d'érosion des revêtements. Ainsi, avant chaque essai les échantillons sont nettoyés en acétone, séchés, pesés à une précision de $0,001\ \text{g}$ en utilisant une balance électronique de type KERN PCB. Les échantillons sont érodés sur le banc d'essai et pesés après consommation de $100\ \text{g}$ de sable. L'opération est renouvelée 3 fois.

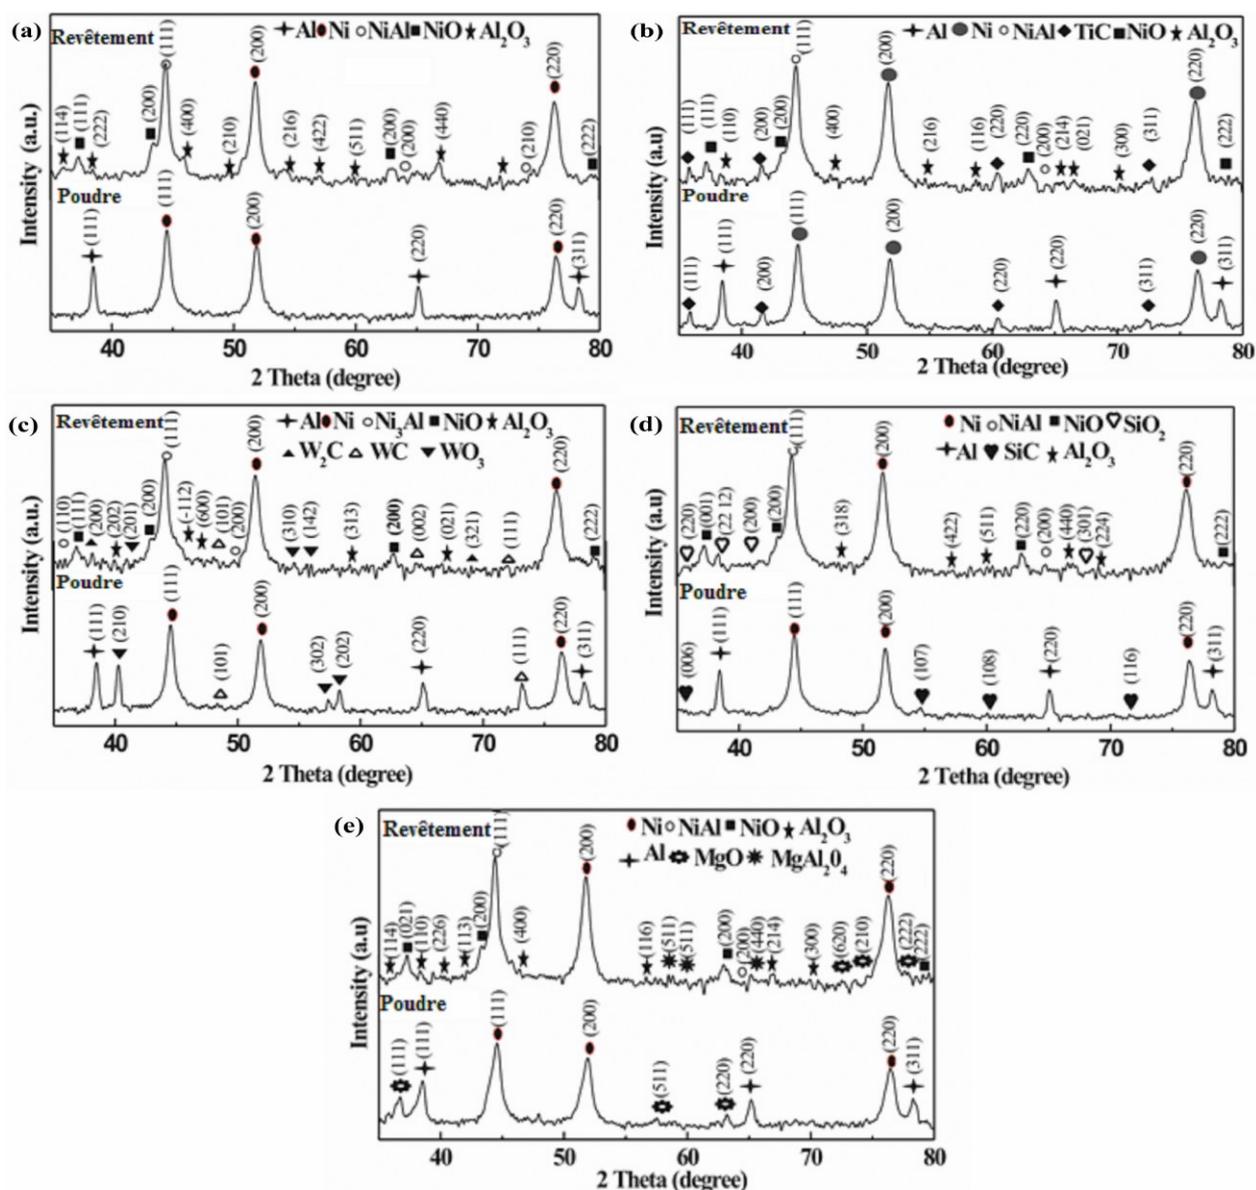
La figure 3a présente les diffractogrammes de la poudre de départ et du revêtement NA obtenu par projection plasma. La poudre se compose d'une phase majoritaire qui est le nickel, et d'une phase minoritaire l'aluminium. Par contre, le spectre de diffraction du revêtement révèle la présence de deux principaux constituant le nickel ($\alpha\text{-Ni}$) et l'intermétallique L_0 (NiAl). Ces deux phases ($\alpha\text{-Ni}$) et NiAl ont été déjà identifiées comme phases principales dans le revêtement Ni5Al par S. Deshpande et al [12] et B. Movahedi [13].

Pour le revêtement NA5T contenant 5% Pds TiC , aucune interaction entre le carbure de titane et l'intermétallique Ni_5Al n'a pu être détectée par diffraction des RX. Comme on peut le constater sur la figure 3b, les résultats confirment ceux de S.Economou et al [15]. On retrouve les principaux pics, c'est-à-dire les pics de Ni , $NiAl$ en plus des pics de TiC . NiO et Al_2O_3 ont été identifiés comme dans le cas précédent.

Figure. 3. Spectres de diffraction X de la poudre et des différents revêtements. (a) NA, (b) NA5T, (c) NA5W, (d) NA5S, (e) NA5M.

Les spectres de diffraction des rayons X de la poudre et du revêtement NA5W sont présentés par la figure 3c. La poudre se compose de Ni , Al , WO_3 et WC . L'analyse par diffraction des RX du revêtement NA5W révèle la présence des pics de $\alpha-Ni$ et Ni_3Al en tant que phases principales.

Les figures 3c, 3d, et 3e montrent les diffractogrammes des revêtements de NA5W, NA5S, NA5M. Les pics de α -Ni et NiAl ont confirmé le caractère prédominant de ces phases dans la structure des revêtements étudiés.

Cependant, les résultats des analyses par diffraction des RX du revêtement NA5S contenant le carbure de silicium ont prouvé la présence de la silice SiO₂. Les particules de SiC n'ont pas pu être identifiées dans la microstructure. Probablement, du fait de leur fusion dans le foyer du plasma et leur oxydation lors de l'envole vers l'objectif à revêtir. De ce fait, le SiC est entouré probablement d'une couche amorphe de SiO₂. Ces observations ont été rapportées par E. Ercken et al [18] qui stipule que le carbure de silicium est entouré par une phase vitreuse (SiO₂). Ces mêmes résultats ont été révélés par Bartuli et al [19].

La figure 3e montre le diffractogramme de la poudre et du revêtement NA5M contenant 5% Pds de MgO. L'ajout de MgO dans la poudre de NiAl entraîne l'apparition d'une nouvelle phase spinelle, issue de l'interaction entre le produit de l'oxydation de l'aluminium et la magnésie.

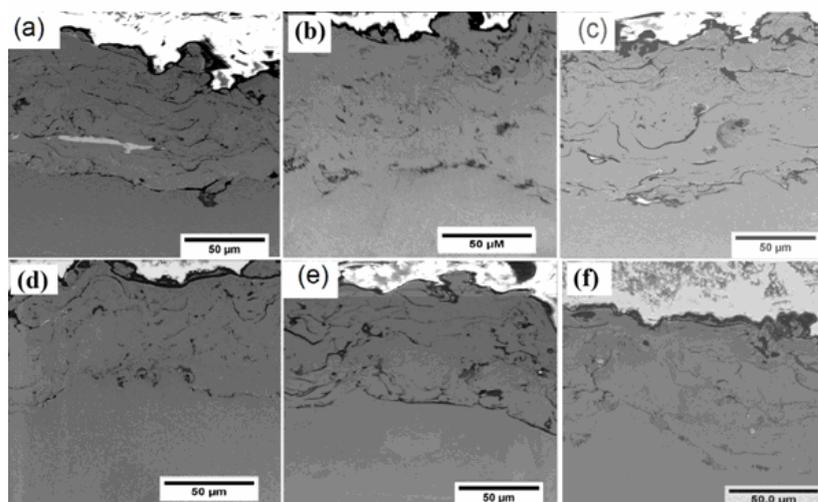
Les morphologies des revêtements à base de NiAl avec différentes additions de TiC, WC, SiC et MgO sont présentées par la figure 4. On peut constater que les particules sont solidifiées rapidement de l'état fondu formant des régions aplaties, améliorant la liaison interlamellaire. Des fissures et des cavités sont mises au jour entre les couches déposées. Quelques régions de microsoudure à l'interface de revêtement-substrat sont également observées attestant que l'adhérence substrat-revêtement n'est pas uniforme. Ces images mettent en évidence des inclusions d'oxydes (sombre) dans la phase métallique (claire) et une quantité de défauts inter et intra lamellaires dans le revêtement (Fig. 4).

Figure. 4. Microstructures des revêtements. (a)NA, (b) NA5T, (c)NA5W, (d) NA5S, (e) NA5M, (f) NA5T avec une couche de nickel.

L'interface des revêtements déposés sur des substrats en inox recouverts préalablement d'une couche de nickel par pulvérisation cathodique est moins affectée par ce défaut de l'interface substrat-revêtement (Fig. 4f).

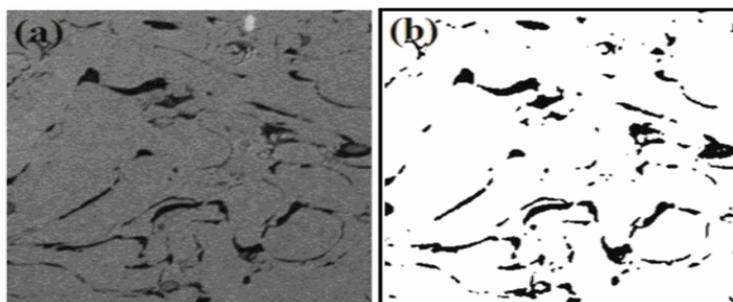
La porosité du revêtement a été estimée par traitement de l'image à l'aide du logiciel image J. La figure 5b montre une image typique des pores résultant de l'application de cette méthode. Cette image est obtenue par la fonction seuillage, la fraction de dimension des particules a été estimée grâce à la fonction «analyse des particules». L'appréciation de la porosité des dépôts par traitement d'images montre un pourcentage important des pores de petite taille.

Figure. 5. Images typique du revêtement. (a) avant analyse par image J. (b) avec analyse par image J.

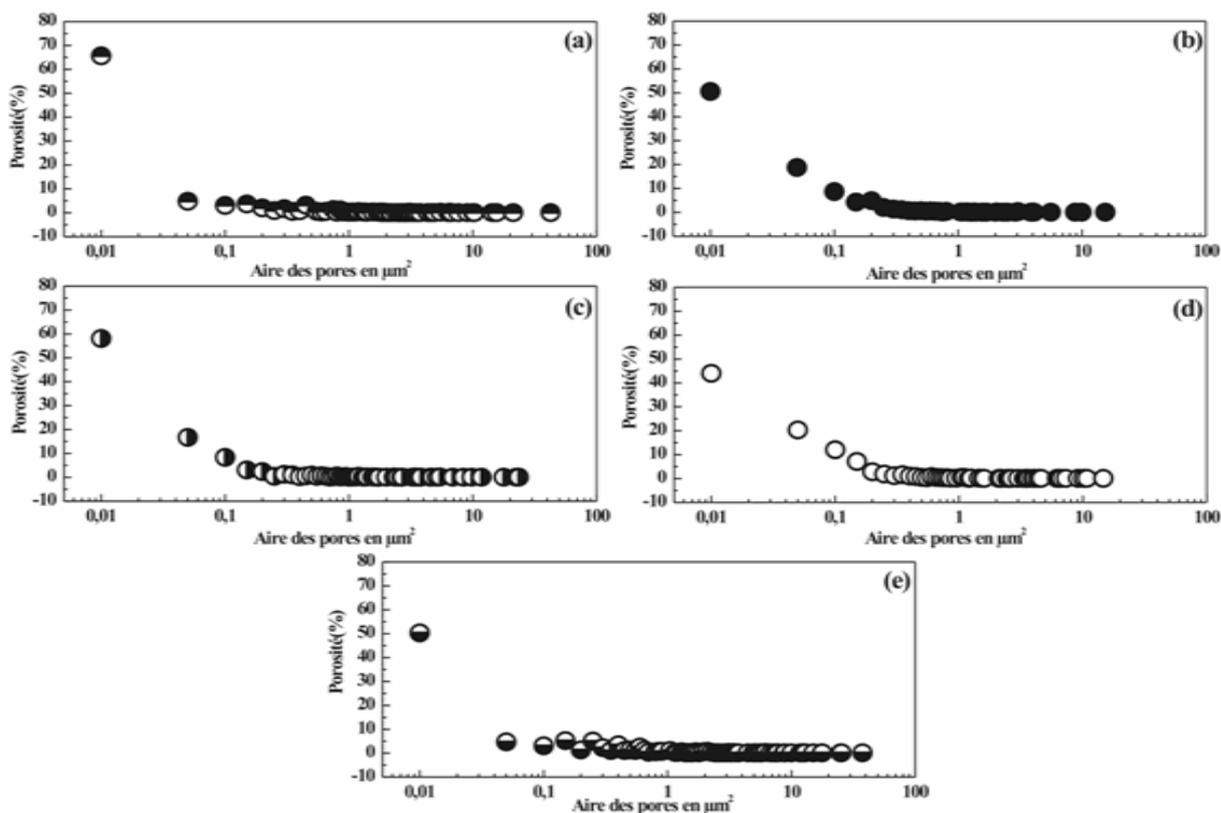
La figure 6 présente la distribution de grandeurs des pores des dépôts en fonction de leur pourcentage. Nous constatons que les tailles de pore des revêtements ont la distribution continue dans l'intervalle considéré.

Les revêtements NA et NA5M ont presque le même pourcentage de pores de l'ordre de 7,8% pour des tailles de pores qui se situent entre $0,05$ et $0,1 \mu\text{m}^2$, alors que celle du revêtement NA5S est de 32,36 % pour le même intervalle. Nous pouvons retenir aussi que le revêtement NA5M a une porosité cumulative importante de 41,84 %, pour tous les pores dont les tailles dépassent $0,1 \mu\text{m}^2$, alors que celle du revêtement NA est de 26,46 % et celle du revêtement NA5W est seulement 16,7 %. En fait, L'existence d'un pourcentage important des microfissures et des micropores peut évidemment améliorer les propriétés mécaniques, telles que la dureté [20]. La porosité totale de ces revêtements se situe dans l'intervalle 0.92-2.98%, les valeurs obtenues de porosité sont acceptables.

Figure. 6. Distribution de la surface des pores en fonction de leur pourcentage. (a) revêtement NA, (b) revêtement NA5T, (c) revêtement NA5W, (d) revêtement NA5S. (e) revêtement NA5M.

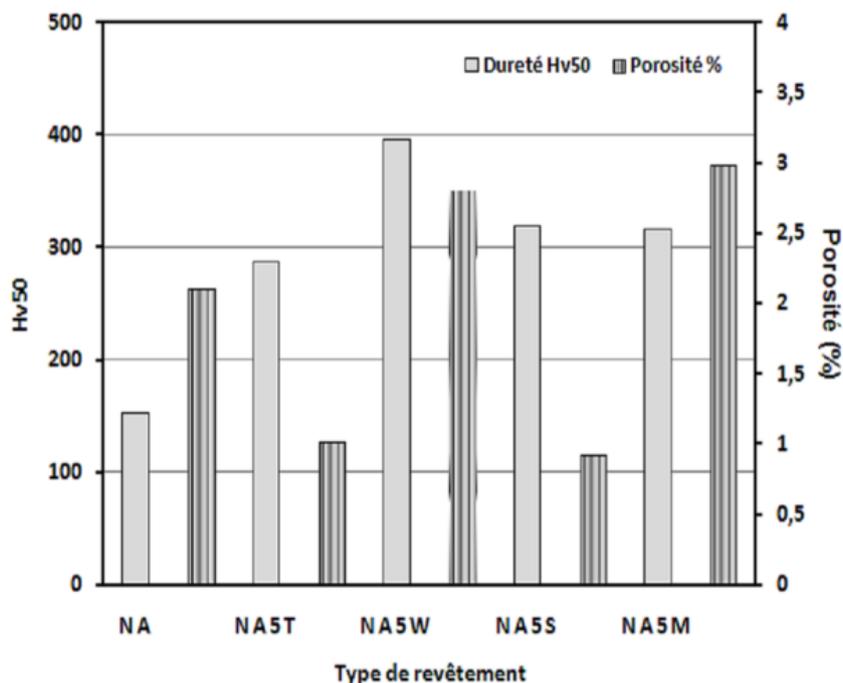
La figure 7 montre que le revêtement NA5M est le plus poreux. La microstructure est plus grossière et comporte des pores en grande quantité. Par contre, le dépôt NA5S comporte moins de pores.

Figure. 7. Histogrammes comparatifs illustrant la microdureté et la porosité des revêtements.

Les résultats des mesures de la microdureté et le pourcentage de la porosité des dépôts des cermets de différentes compositions sont présentés par la figure 7. On remarque une légère amélioration de la dureté des dépôts contenant des carbures par rapport au dépôt de référence NA. Les valeurs de dureté des revêtements varient dans la gamme de 151-396 Hv. le revêtement NA5W contenant 5%WC présente la dureté Vickers la plus élevée avec une valeur moyenne de 396 Hv50 dépassant celle du revêtement de base NA de 38%. Les ajouts de carbures contribuent donc à l'amélioration de la dureté des revêtements.

On peut constater d'après les figures 7 et 11 que les taux d'érosion les plus élevés correspondent en général à une dureté faible et l'existence d'une porosité élevée. Des résultats semblables pour la dureté et la porosité des revêtements de barrière thermique en céramique ont été rapportés par Davis et al [26]. Cependant, S.B. Mishra et al [27] ont signalé que la dureté ne contribue pas directement à

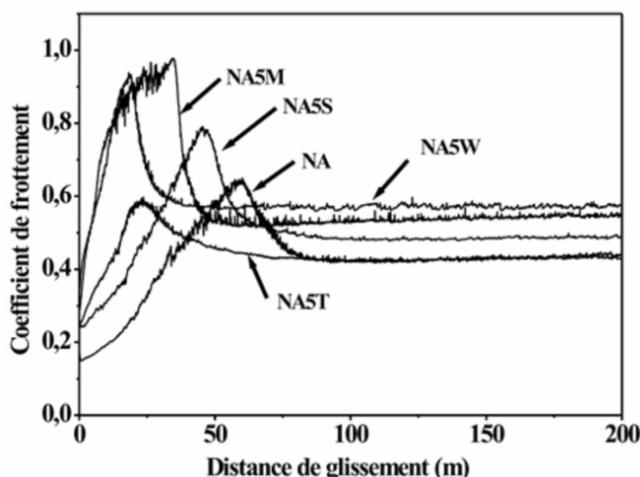
Le comportement tribologique des revêtements étudiés est étroitement lié à leur composition. La figure 8 présente les courbes de variations du coefficient de frottement des revêtements NA, NA5T, NA5W, NA5S et NA5M en fonction de la distance de glissement lorsque le test est réalisé avec une bille en Al₂O₃, sous une charge normale de 5N et à température ambiante. Tous les échantillons montrent une évolution similaire du coefficient de frottement, caractérisée comme une augmentation initiale, suivie par un état d'équilibre due à l'usure d'aspérités et de la formation des débris. De ce fait, la présence de ces particules réduit la surface de contact de la surface réelle entre les couches de revêtement et la bille en alumine ce qui en conséquence diminue la valeur du coefficient de frottement. Ces observations confortent celles faites par M. Jafari et al [22]. Ce phénomène semble plus marqué dans le cas du revêtement NA5W qui après seulement 20 M de glissement engendre la formation des premiers débris. Le coefficient de frottement moyen du revêtement NA5W est de 0,6 avec cependant une grande dispersion dans les valeurs expérimentales.

Dans le cas du revêtement NA, ne contenant d'additions, le coefficient de frottement augmente d'abord rapidement avec la distance parcourue, qui correspond en réalité à un rodage intense caractérisé par une usure élevée. Au-delà, on observe une diminution progressive et par la suite une stabilisation, après 60 M de glissement. Le revêtement NA a le plus bas coefficient de frottement moyen de l'ordre de 0,42 en comparaison avec les autres revêtements. On enregistre surtout une grande dispersion dans les valeurs des revêtements NA5M et NA5W. Le coefficient de frottement du revêtement de composition NA5T présente peu de fluctuations en comparaison avec les autres revêtements.

Figure. 8. Evolution du coefficient de frottement des revêtements en fonction de la distance de glissement.

La surface usée présente des détachements et des éraflures continues et discontinues (Fig. 9d). Ceci pourrait être provoqué par action de micro découpage et de cisaillement de la surface dure protubérance de la bille Al_2O_3 à la surface du revêtement. En outre, la température instantanée locale à l'interface entre le revêtement NA et la bille de Al_2O_3 peut être suffisamment haute pour ramollir les aspérités en contact et causer leur déformation sous l'effort initial de contact élevé. La déformation plastique à l'interface pourrait contribuer aussi à l'atténuation de la fatigue de contact et donc de réduire l'usure du couple de frottement. Cependant, avec l'application de la charge, les débris résultants de l'usure ou troisième corps pourraient labourer le revêtement et provoquer le détachement d'autres particules du revêtement et engendre une dégradation plus sévère. Ce qui se traduit par une élévation du coefficient de friction (Fig. 8). Les fluctuations de coefficient de frottement du revêtement NA5W et NA5M dans le processus de frottement de rodage (Fig.8) confirment cette hypothèse.

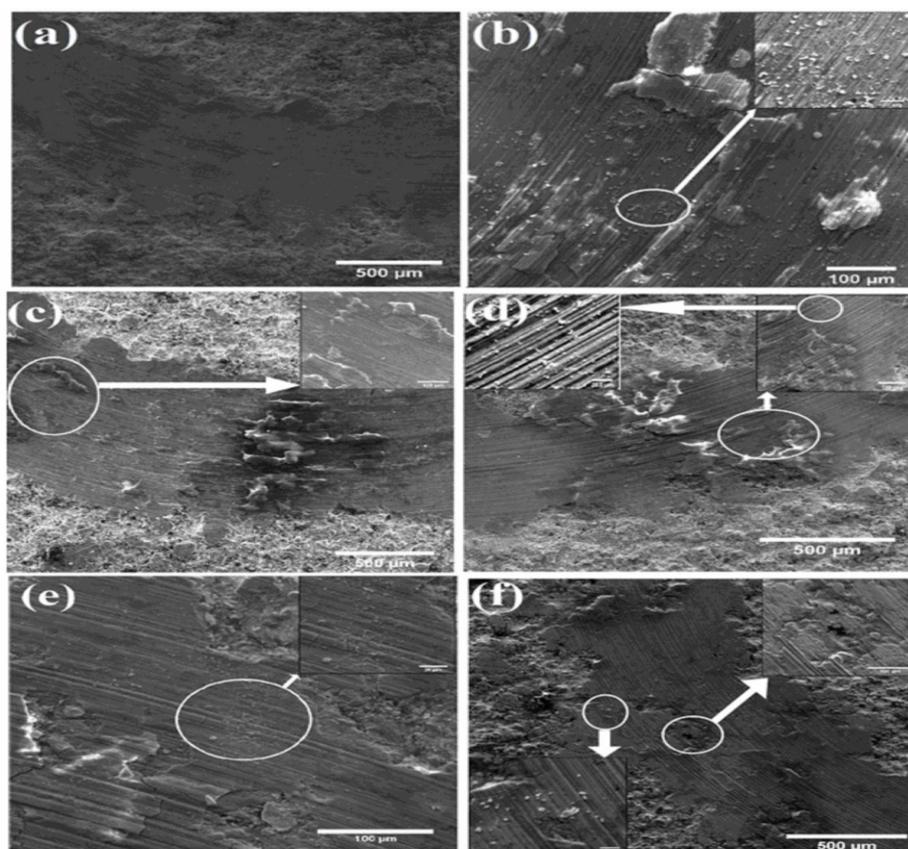
Pour une meilleure compréhension du frottement et des mécanismes d'usure des revêtements étudiés, les surfaces usées des revêtements ont été examinées par microscopie électronique à balayage. Suivant les indications de la figure 9, les micrographies des surfaces usées pour les revêtements NA, NA5T, NA5W, NA5S et NA5M obtenus par projection plasma nous permettent de mettre au jour le mécanisme de dégradation prédominant. L'observation des microstructures montre que les revêtements accusent une déformation plastique locale illustrée par des traces d'usure, des sillons et des éraflures d'usure. La charge appliquée à la bille cause un effet abrasif sur la surface des revêtements.

La composition chimique des revêtements étudiés influence sensiblement la déformation plastique des revêtements lors de l'essai d'usure, Les particules dures rayent la surface et accélèrent l'usure. On peut clairement observer les éraflures provoquées par la bille en alumine (Fig. 9).

La microstructure de la surface usée du revêtement contenant MgO (Fig.9c) montre une usure adhésive liée à la déformation plastique de la surface du revêtement. Les images révèlent des particules écaillées dues à l'usure des couches du revêtement. Comme souligné précédemment, les revêtements obtenus par projection plasma ont une structure lamellaire typique caractéristique de ce type de revêtement. Pendant le glissement, les couches sont déformées plastiquement et par la suite séparées de la surface.

Figure. 9. Etat de surface des revêtements après essais de frottements: (a), (b) : NA; (c) : NA5M;(d) : NA5W ;(e) : NA5T ;(f) : NA5S.

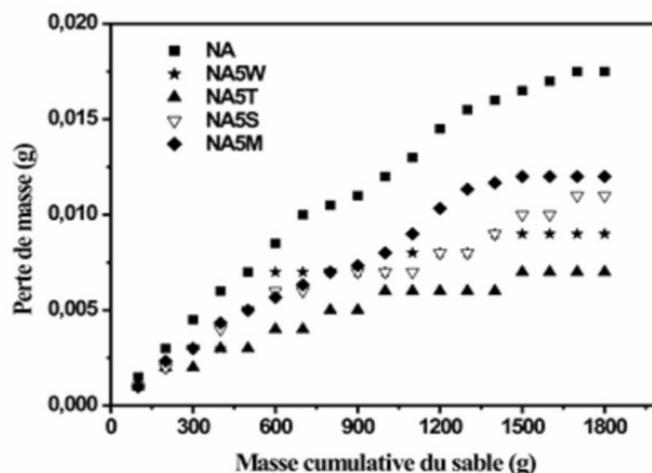
La figure 10 montre l'effet de la masse cumulative d'érodent sur la perte en masse des revêtements. À partir de cette figure, on constate qu'il y a deux régions distinctes pour tous les revêtements. La première région correspond à une perte progressive de masse, où la pente de la courbe illustrant la perte de la masse par érosion est importante. Ceci peut être expliqué par la présence des aspérités développées qui sont facilement aplaties à la surface des revêtements. Dans la seconde région, la pente de la courbe d'érosion devient pratiquement constante.

Figure. 10. Évolution de la perte de masse des revêtements en fonction de la masse de sable projeté.

Nous pouvons noter à partir de cette figure que la dégradation du revêtement NA est plus intense et continue. Les pertes de masse sont plus importantes que dans le cas des autres revêtements. On peut expliquer cela par la plus grande ductilité du revêtement NA par rapport aux autres revêtements. Par ailleurs, nous pouvons remarquer, que l'amplitude de la dégradation ou perte de masse est d'autant plus marquée dans la première région en raison de la présence d'une rugosité forte.

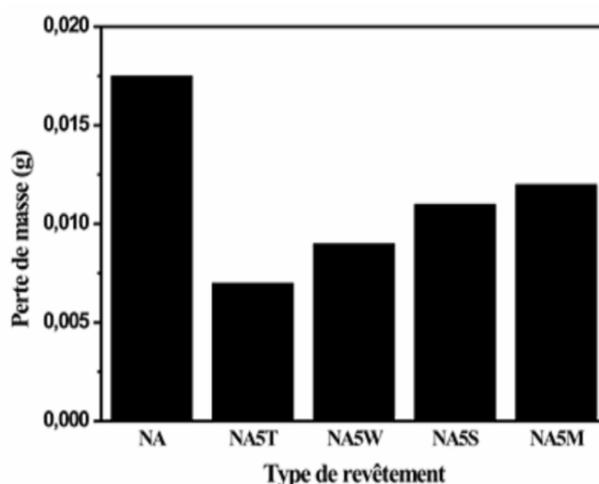
Le comportement à l'érosion des revêtements étudiés est montré par la figure 11. Le revêtement de base NiAl sans addition accuse un taux d'érosion maximal comparé aux autres revêtements. Ainsi, la résistance à l'érosion du revêtement NA5T contenant 5%TiC est améliorée d'environ deux fois par rapport au revêtement de base.

A premier abord, on peut retenir que les revêtements ayant une dureté élevée montrent une meilleure résistance à la dégradation par érosion, c'est le cas des revêtements NA5T, NA5W, NA5S, NA5M (Fig. 11) dont le taux d'érosion est relativement faible.

Figure. 11. Histogrammes comparatifs du taux d'érosion des revêtements.

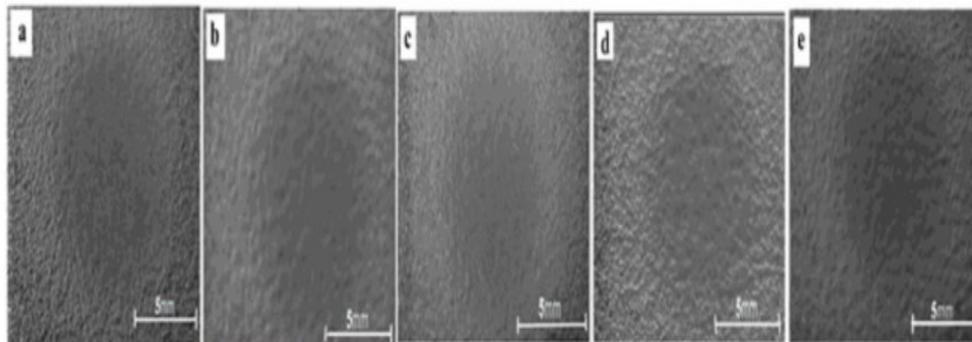
La figure 12 montre les macrographies des revêtements après le test d'érosion. Pour tous les échantillons, l'érosion commence dans la partie centrale, et se propage par la suite vers les bords des échantillons en formant un affaissement circulaire. Les micrographies des échantillons érodés indiquent clairement trois zones, une zone centrale d'où la majeure partie du matériel a été érodée, une deuxième zone plus claire et légèrement dégradée et enfin une troisième région extérieure pratiquement sans érosion. On note aussi que toutes les surfaces érodées montrent des signes de déformation plastique.

Figure. 12. Photographies des revêtements érodés. (a) NA, (b) NA5T, (c) NA5W, (d) NA5S, (e) NA5M.

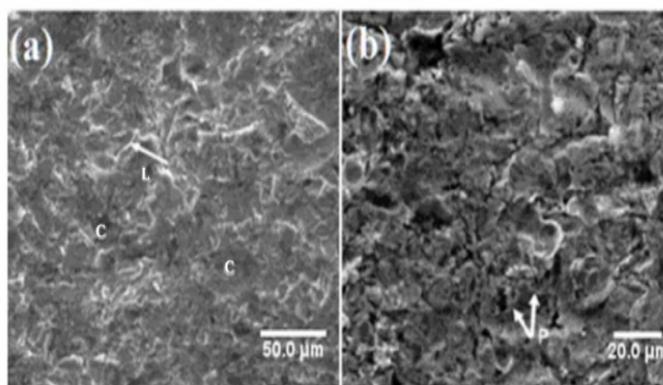
Dans notre cas, l'érosion s'effectue à 90°, le mécanisme fragile devrait dominer pour le revêtement de NA5T comme le présente la figure 13 a et b, où dans l'ensemble des lamelles sont réduites ou enlevées en fragments. La figure montre que la surface érodée du revêtement contient des fissures et une morphologie ébréchée, ce qui confirme le déroulement du même mécanisme fragile d'érosion. La perte de masse s'est produite par un mécanisme de fissuration et d'ébrèchement des morceaux rompus et détachés. L'aspect des surfaces érodées indique également que les fissures se produisent dans les directions de moindre résistance produisant ainsi des débris d'usure.

La morphologie de la surface érodée au bord indique que la défaillance est due à l'érosion de sable où façonnage et la rupture au niveau des lèvres (Fig.13a) (symbole L) jeu un rôle dominant. La surface du revêtement soumis à l'érosion subit au début une déformation plastique et suivie d'un détachement des particules à partir de la surface. Le labourage sous l'effet de la déformation plastique se produit suite à l'impact des particules, et se traduit par l'apparition de lèvres ou les arêtes aux rives des cannelures.

Figure. 13. Morphologie de la surface du revêtement NA5T après érosion. (a) bord de la surface érodée. (b) milieu de la surface érodée.

De grandes fosses sont alors visibles (Fig.13a) (symbole C) montrant que des particules solides ont été retirées de cette région. En raison de l'impact répété des particules, beaucoup de cavités sont formé.

La surface au centre de la zone érodée semble par contre aplatie, suite à une déformation plastique intense. Le labourage de la surface par l'impact de particules aura pour résultat la formation de cannelures. Il est évident que les impacts répétés par les particules dures de silice a comme conséquence l'apparition de lèvres fracturées ou retirées des rainures suite à une érosion ultérieure, le résultat sera alors des plaquettes fortement déformées (Fig.13b) (symbole P).

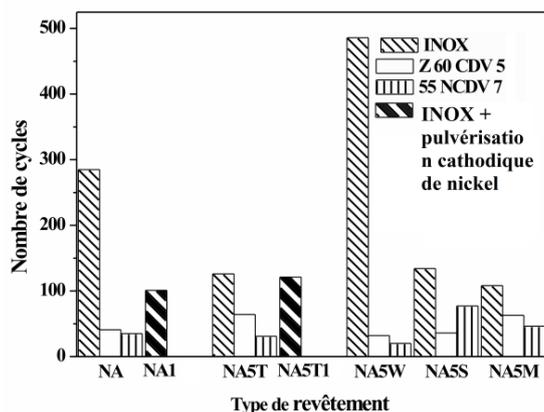
La figure 14 présente les résultats des essais de fatigue thermique des revêtements étudiés. L'effet de la composition chimique du substrat sur la tenue au choc thermique peut être expliqué en termes de disparité de CDT. Ainsi, le substrat en acier inox et le revêtement NA ayant relativement la même

On peut également mettre au jour l’effet d’une sous-couche de nickel déposée préalablement sur le substrat sur le comportement du revêtement à base de NiAl. On peut noter qu’en présence de ce dépôt de nickel le revêtement présente une meilleure résistance à la fatigue thermique, comparé au revêtement NA n’ayant pas été préalablement revêtu de nickel. Les revêtements à base de NiAl avec sous couche de nickel se dégradent après 285 cycles thermiques. Les revêtements sans sous couche de nickel sont détérioré après 101 cycles.

Figure. 14. Histogramme comparatif montrant le comportement en fatigue thermique des revêtements réalisés sur les aciers inox (316L), Z60CDV7 et le 55NCDV7.

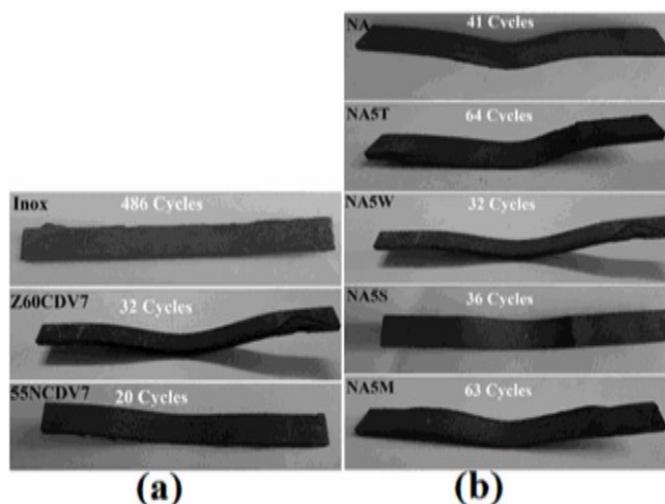
Figure. 15. Vue générale des revêtements après l’essai de fatigue thermique. a : Revêtement NA5W sur différents substrats, b : Revêtements étudiés réalisés sur substrat Z60CDV7.

Les photographies des échantillons après l’essai de fatigue thermique sont présentées par la figure 15. L’endommagement de presque tous les revêtements commence à partir des bords de l’échantillon puis se propage aux zones adjacentes. Ce cheminement est dû aux conditions extrêmes de chauffage et de refroidissement et à la singularité des contraintes thermiques aux bords de l’échantillon.

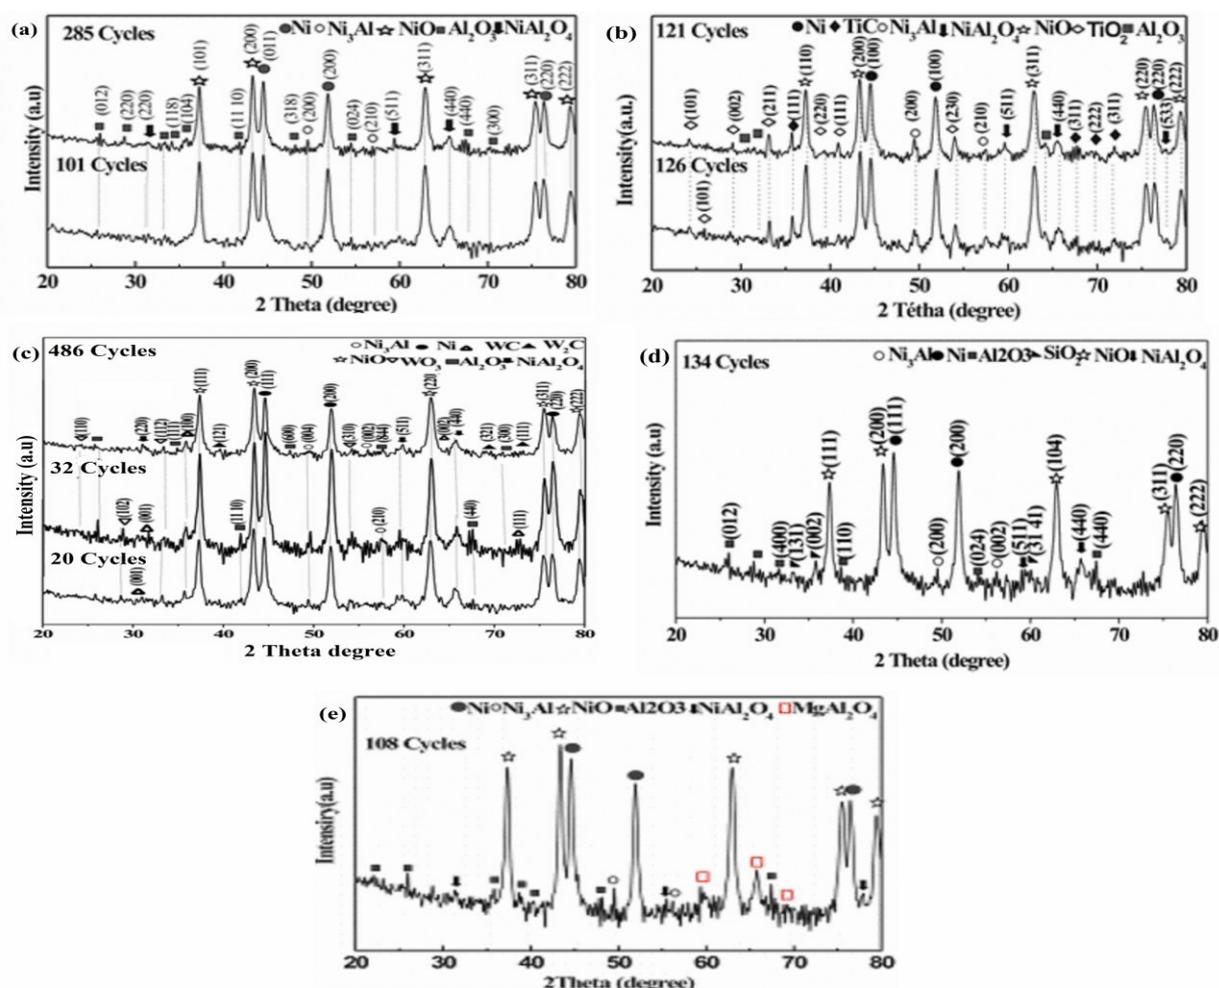
Figure. 16. Spectre de diffraction X des revêtements étudiés après fatigue thermique. (a) NA, (b) NA5T, (c) NA5W, (d) NA5S, (e) NA5M, NA5M,

La figure 16a présente les diffractogrammes du revêtement NA après fatigue thermique. On peut constater que la tendance générale des transformations de phases dans les revêtements NA1 (avec sous couche de nickel) et NA (sans sous couche de nickel) est similaire. On peut donc conclure que la sous couche nickel n'a pas une influence directe sur les transformations de phases au cours des essais de fatigue thermique.

Les spectres de diffraction du revêtement NA5T avec ou sans couche de nickel sont présentés par la figure 16b. On enregistre une réaction de TiC avec l'oxygène de l'air et l'apparition de TiO_2 au cours des essais de fatigue thermique. L'ajout de TiC n'a pas un effet positif sur la résistance en fatigue thermique, car on constate la ruine du revêtement NA5T1 (avec sous couche de nickel) après seulement 126 cycles. Ce résultat pourrait être expliqué par l'expansion du volume du revêtement

Les spectres de diffraction des rayons X du revêtement NA5W contenant le carbure de tungstène sont présentés par la figure 16c. Ce revêtement déposé sur un acier inoxydable, sur Z60CDV7 ou sur l'acier 55NCDV7 révèlent les mêmes phases. Cependant, l'intensité du pic de la phase NiO pour le revêtement NA5W déposé sur un acier inoxydable, s'avère légèrement plus élevée que celles des pics de NiO observés sur ces revêtements déposés sur Z60CDV7 et 55NCDV7.

La figure 16d présente le spectre de diffraction du revêtement NA5S contenant SiC. Le spectre indique la présence SiO₂, ce qui pourrait expliquer sa stabilité durant tous les cycles de fatigue thermique.

L'effet des ajouts de MgO est bien visible par la figure 16e montrant les spectres de diffractions du revêtement
